# Überbauung Gygerrain, Erschliessung 3705 Faulensee

Walter Bill  
Bern, 2021

Road Safety Inspection  
120074

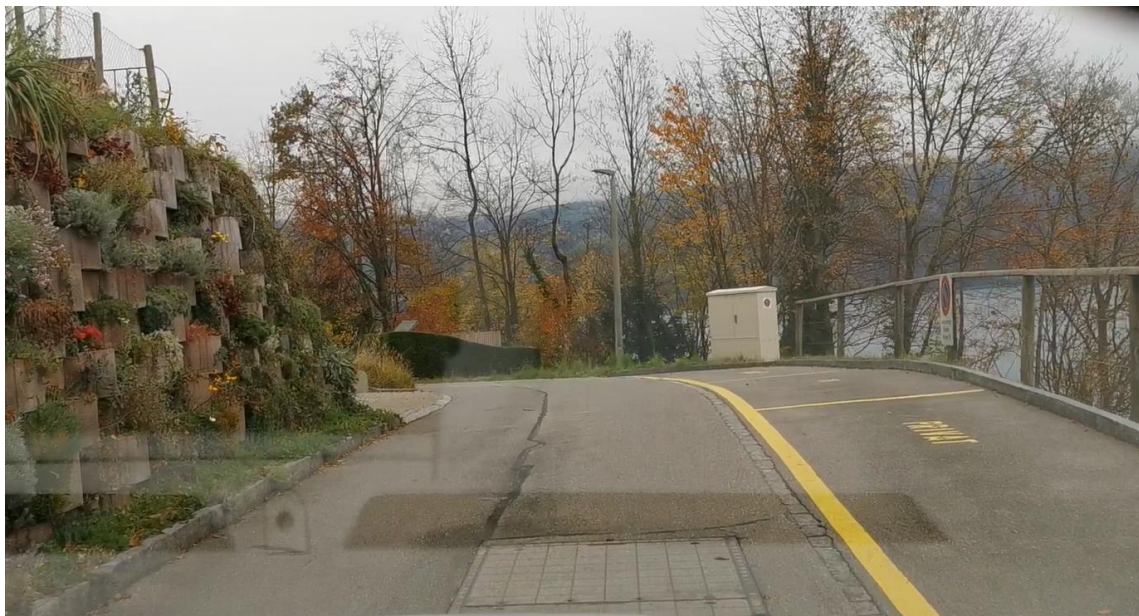
Der Fussverkehr wird im Mischverkehr geführt, was in der vorhandenen Situation auch mit dem zukünftig zu erwartenden Mehrverkehr verträglich ist. Dem Fussverkehr wird an vielen Örtlichkeiten beim Verlassen des Grundstücks die Sicht auf herannahende Verkehrsteilnehmende durch sichteinschränkende Objekte teilweise massiv eingeschränkt. In diesem Fall gefährdet man sich selbst, aber auch die übrigen Verkehrsteilnehmenden.

Abbildung 3  
Riedweg, Bereich Parzelle 5043, Liegenschaft 43

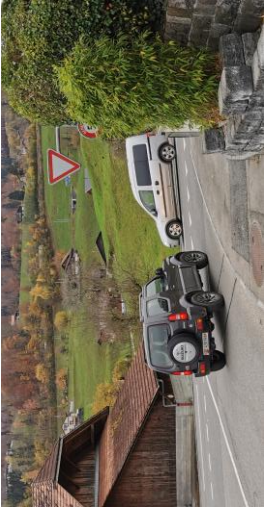
| Nr. | Standort | Beschreibung des Sicherheitsdefizits | Bewertung Unfallrisiko | Foto | Massnahmenvorschläge | Bemerkungen |
|---|---|---|---|---|---|---|
| 1 | Verzweigung Interlaakenstrasse/ Quellenhofweg | Die Signale SSV 3.02 und 2.30.1 sind durch die Bepflanzungen verdeckt. | mittel | | Die Bepflanzungen sind so zurückzuschneiden, dass bestmögliche Sichtbedingungen auf die Signale garantiert sind. | VSS 40 090 |

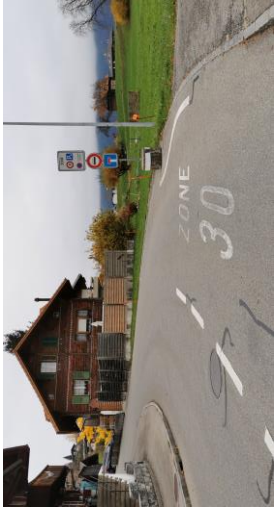
| Nr. | Standort | Beschreibung des Sicherheitsdefizits | Bewertung Unfallrisiko | Foto | Massnahmenvorschläge | Bemerkungen |
|---|---|---|---|---|---|---|
| 2 | Höhe Liegenschaft-Quellenhofweg 1, Eingang «Tempo-30-Zone» | Das Zonensignal SSV 2.59.1 «Tempo-30-Zone» entspricht nicht den Vorgaben der SSV.<br><br>Die Markierung «Zone 30» ist abgenutzt und wird i. d. R. 5 bis 10 m nach der Zonensignalisation angebracht. | mittel<br><br>mittel | | Die Signalisation ist entsprechend anzupassen.<br><br>Die Markierung ist entsprechend neu anzubringen. | SSV, VSS 640 851 |

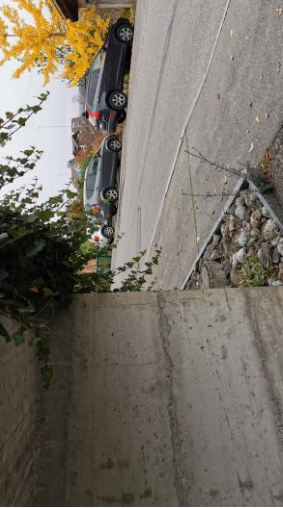
| Nr. | Standort | Beschreibung des Sicherheitsdefizits | Bewertung Unfallrisiko | Foto | Massnahmenvorschläge | Bemerkungen |
|---|---|---|---|---|---|---|
| 3 | Garagenzufahrt Liegenschaft Interlaakenstrasse 51 | Die Bepflanzung schränkt die Sicht auf das Trottoir und die Fahrbahn ein. Zudem ragt sie ins Lichtraumprofil des Trottoirs. | mittel | | Die Bepflanzung ist entsprechend zurückzuschneiden. | VSS 40 273 und bfu-Grundlage «Sicht an Verzweigungen und Grundstückzufahrten» |

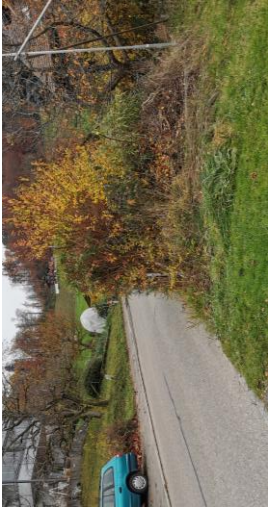
| Nr. | Standort | Beschreibung des Sicherheitsdefizits | Bewertung Unfallrisiko | Foto | Massnahmenvorschläge | Bemerkungen |
|---|---|---|---|---|---|---|
| 4 | Aussenparkfelder Liegenschaften Quellenhofweg 4 und 6 | Die Knotensichtweite ist durch die Bepflanzung stark eingeschränkt. | hoch | | Es ist eine Knotensichtweite von 20 m zu gewährleisten. Die Bepflanzung ist entsprechend zurückzuschneiden. | VSS 40 273 und bfu-Grundlage «Sicht an Verzweigungen und Grundstückszufahrten» |

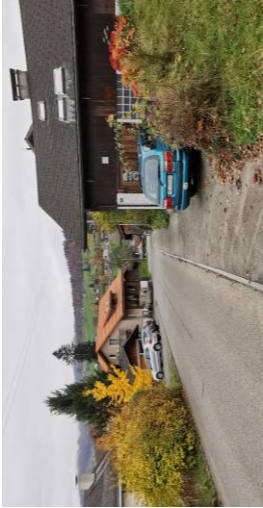
| Nr. | Standort | Beschreibung des Sicherheitsdefizits | Bewertung Unfallrisiko | Foto | Massnahmenvorschläge | Bemerkungen |
|---|---|---|---|---|---|---|
| 5 | Vorplatz Garage Liegenschaft Quellenhofweg 5 | Die Knotensichtweite auf das Trottoir ist durch die Bepflanzung stark eingeschränkt. | hoch | | Auf das Trottoir ist eine Sichtweite von 15 m zu gewährleisten. Die Bepflanzung ist entsprechend zurückzuschneiden. | VSS 40 273 und bfu-Grundlage «Sicht an Verzweigungen und Grundstückszufahrten» |

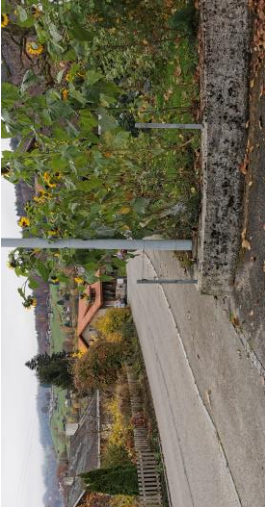
| Nr. | Standort | Beschreibung des Sicherheitsdefizits | Bewertung Unfallrisiko | Foto | Massnahmenvorschläge | Bemerkungen |
|---|---|---|---|---|---|---|
| 6 | Vorplatz Garage Liegenschaft Quellenhofweg 9 | Die Bepflanzung schränkt die Sicht auf das Trottoir ein. | hoch | | Auf das Trottoir ist eine Sichtweite von 15 m zu gewährleisten. Die Bepflanzung ist entsprechend zurückzuschneiden. | VSS 40 273 und bfu-Grundlage «Sicht an Verzweigungen und Grundstückszufahrten» |

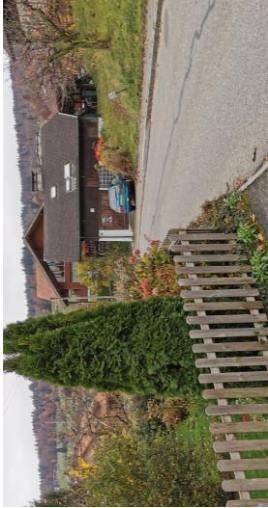
| Nr. | Standort | Beschreibung des Sicherheitsdefizits | Bewertung Unfallrisiko | Foto | Massnahmenvorschläge | Bemerkungen |
|---|---|---|---|---|---|---|
| 7 | Hauszugang Liegenschaft Quellenhofweg 10 | Die Bepflanzung schränkt dem Fussverkehr, der das Grundstück verlässt, die Sicht auf herannahende Verkehrsteilnehmende ein. | hoch | | Die Bepflanzung ist ab einer Beobachtungsdistanz von 0,5 bis 1 m ab Fahrbahnrand so zurückzuschneiden, dass man mind. 25 m Sicht auf den herannahenden Verkehr hat. | |

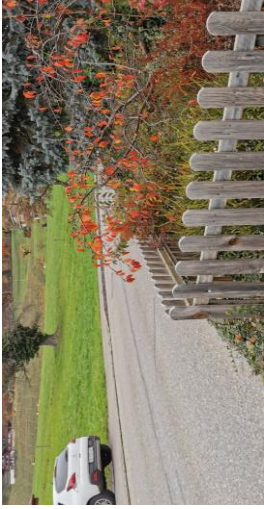
| Nr. | Standort | Beschreibung des Sicherheitsdefizits | Bewertung Unfallrisiko | Foto | Massnahmenvorschläge | Bemerkungen |
|---|---|---|---|---|---|---|
| 8 | Hauszugang Liegenschaft Quellenhofweg 10 | Die Bepflanzung schränkt dem Fussverkehr, der das Grundstück verlässt, die Sicht auf herannahende Verkehrsteilnehmende ein. | hoch | | Die Bepflanzung ist ab einer Beobachtungsdistanz von 0,5 bis 1 m ab Fahrbahnrand so zurückzuschneiden, dass man mind. 25 m Sicht auf den herannahenden Verkehr hat. | |

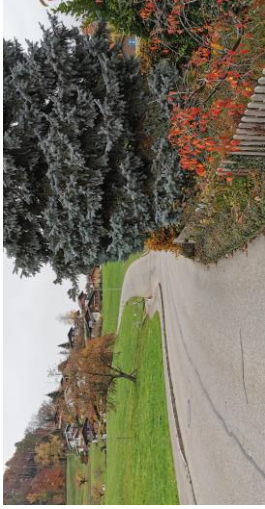
| Nr. | Standort | Beschreibung des Sicherheitsdefizits | Bewertung Unfallrisiko | Foto | Massnahmenvorschläge | Bemerkungen |
|---|---|---|---|---|---|---|
| 9 | Liegenschaft Quellenhofweg 10 | Die Anhaltesichtweite in der Kurve ist durch die Bepflanzung eingeschränkt. | hoch | | Der Baum ist ab Fahrbahn, bis auf eine Höhe von 3 m entsprechend auszuholzen. Zudem darf der Baum nicht ins Lichtraumprofil der Strasse ragen. Die übrige sichteinschränkende Bepflanzung in der Sichtzone ist entsprechend zurückzuschneiden. | VSS 40 090<br>Es ist eine minimale Anhaltesichtweite in der Kurve von 25 m zu garantieren. |

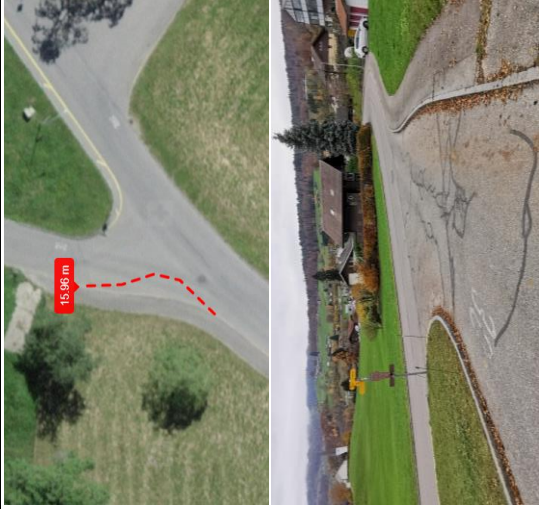
| Nr. | Standort | Beschreibung des Sicherheitsdefizits | Bewertung Unfallrisiko | Foto | Massnahmenvorschläge | Bemerkungen |
|---|---|---|---|---|---|---|
| 10 | Verzweigung Quellenhofweg/Kummliweg | Die Verzweigungsfläche ist zu grosszügig und z. T. spitzwinklig ausgestaltet. Fahrzeuge können aus dem Kummliweg zügig in den Quellenhofweg einfahren. | hoch | | Der Verzweigungsbereich ist maximal möglich einzuzengen und «abzuköpfen» (schematische Darstellung mit roter Linie auf dem Orthofoto). Dies kann in einem 1. Schritt mit Elementen für die provisorische Verkehrsführung erfolgen. | bfu-Grundlage:<br>• «Element für provisorische Verkehrsführung»<br>• «Rechtsvortritt» |

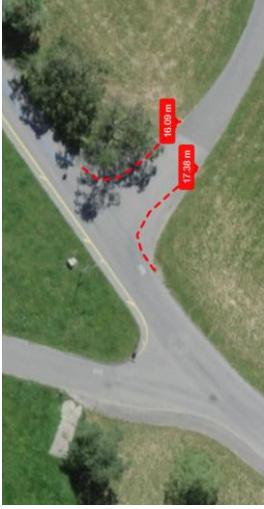
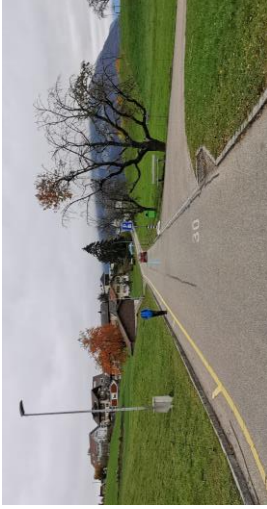
| Nr. | Standort | Beschreibung des Sicherheitsdefizits | Bewertung Unfallrisiko | Foto | Massnahmenvorschläge | Bemerkungen |
|---|---|---|---|---|---|---|
| 11 | Verzweigung Quellenhofweg/Zaunmattweg | Die Verzweigungsfläche ist zu grosszügig ausgestaltet. Aufgrund der Gestaltung – Randabschlussstein – erkennt man den Rechtsvortritt nur ungenügend.<br><br>Die Knotensichtweite aus dem Zaunmattweg ist durch allfällige auf den Parkfeldern abgestellte Fahrzeuge eingeschränkt. | hoch<br><br>hoch | | <p>Der Verzweigungsbereich ist maximal möglich einzuengen und «abzuköpfen» (schematische Darstellung mit roten Linien auf dem Orthofoto). Dies kann in einem 1. Schritt mit Elementen für die provisorische Verkehrsführung erfolgen.</p> <p>Die Rechtsvortrittsmarkierung soll angebracht werden.</p> <p>Sofern sich diese Massnahmen bewähren, soll der Knoten baulich definitiv umgestaltet werden – Randabschlussstein entfernen.</p> <p>Die Parkfelder in der Sichtzone sind aufzuheben, so dass die Knotensichtweite ausreichend ist.</p> | <p>SN 640 851, VSS 40 273</p> <p>bfu-Grundlage:</p> <ul style="list-style-type: none"> <li>«Element für provisorische Verkehrsführung»</li> <li>«Rechtsvortritt»</li> <li>«Sicht an Verzweigungen und Grundstückzufahrten»</li> </ul> |

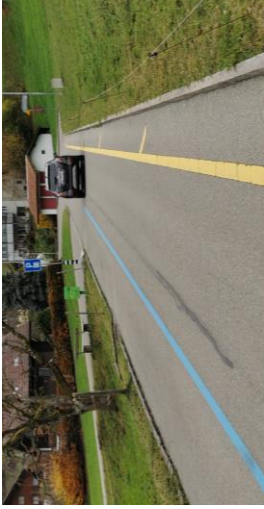
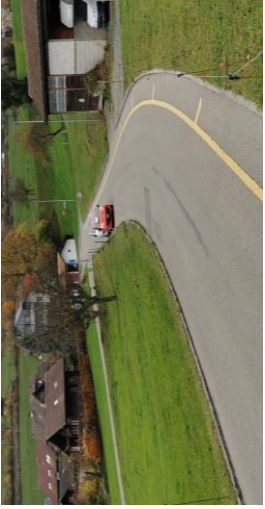
| Nr. | Standort | Beschreibung des Sicherheitsdefizits | Bewertung Unfallrisiko | Foto | Massnahmenvorschläge | Bemerkungen |
|---|---|---|---|---|---|---|
| 12 | Quellenhofweg | Der Fussgängerlängsstreifen ist mit einer Breite von 80 bis 90 cm viel zu schmal. Der Fussverkehr wiegt sich in einer falschen Sicherheit.<br><br>Zwischen dem Fussgängerlängsstreifen und den blau markierten Parkfeldern schätzt die BFU die Restfahrbahnbreite auf 2,5 m, was viel zu gering ist. | hoch<br><br>hoch | | <p>Die BFU schätzt die Fahrbahnbreite zwischen 5,2 bis 5,5 m. Bei dieser Fahrbahnbreite ist der Fussgängerlängsstreifen mit Pfosten abzusichern. In den Bereichen, wo der Zaunmatt- und Seewaldweg in den Quellenhofweg einmündet, ist der Ist-Zustand beizubehalten (keine Absicherung mit Pfosten), da ansonsten der Verkehr auf die falsche Fahrbahnseite geführt wird.</p> <p>Die blauen Parkfelder sind zu demarkieren.</p> | <p>Die Restfahrbahnbreite ohne blaue Parkfelder soll mind. 3,5 m betragen, die restliche Breite zwischen 1,7 bis 2 m ist dem mit Pfosten abgesicherten Fussgängerlängsstreifen zuzuschlagen.</p> <p>bfu-Grundlage «Längsstreifen für Fussgänger»</p> |

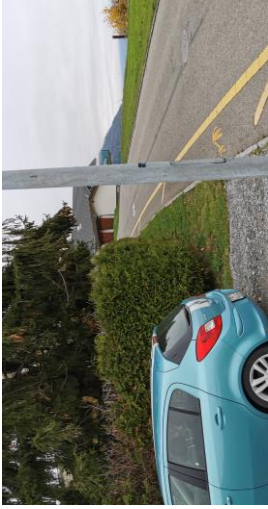
| Nr. | Standort | Beschreibung des Sicherheitsdefizits | Bewertung Unfallrisiko | Foto | Massnahmenvorschläge | Bemerkungen |
|---|---|---|---|---|---|---|
| 13 | Aussenparkplatz<br>Parzelle 1750 | Die Knotensichtweite ist durch die Bepflanzung stark eingeschränkt. | hoch | | Es ist eine Knotensichtweite von 20 m zu gewährleisten. Die Bepflanzung ist entsprechend zurückzuschneiden. | VSS 40 273 und bfu-Grundlage «Sicht an Verzweigungen und Grundstückszufahrten» |

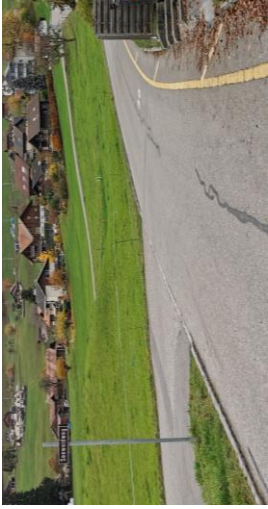
| Nr. | Standort | Beschreibung des Sicherheitsdefizits | Bewertung Unfallrisiko | Foto | Massnahmenvorschläge | Bemerkungen |
|---|---|---|---|---|---|---|
| 14 | Verzweigung Quellenhofweg/Seeweidweg | Aufgrund der Gestaltung – Randabschlussstein – erkennt man den Rechtsvortritt nur ungenügend. | hoch | | Die Rechtsvortrittsmarkierung soll angebracht werden. Der Randabschlussstein soll im Rahmen der nächsten Belagssanierung entfernt werden. | SN 640 851<br>bfu-Grundlage «Rechtsvortritt» |

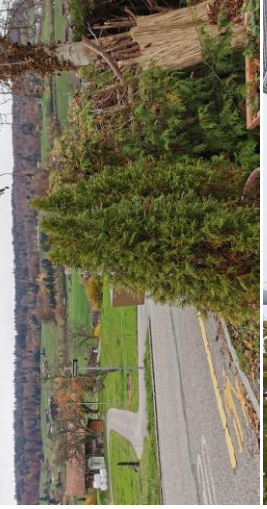
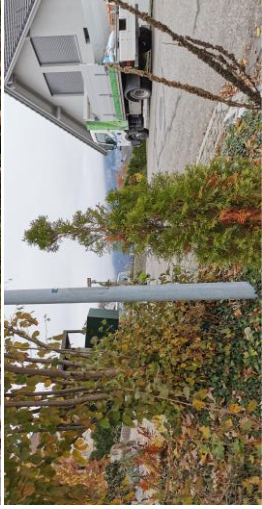
| Nr. | Standort | Beschreibung des Sicherheitsdefizits | Bewertung Unfallrisiko | Foto | Massnahmenvorschläge | Bemerkungen |
|---|---|---|---|---|---|---|
| 15 | Hauszufahrt Liegenschaft Quellenhofweg 25 | Die Knotensichtweiten sind in beiden Blickrichtungen durch die Bepflanzungen stark eingeschränkt. | hoch | <br> | Es sind Knotensichtweiten von 20 m zu gewährleisten. Die Bepflanzung ist entsprechend zurückzuschneiden. | VSS 40 273 und bfu-Grundlage «Sicht an Verzweigungen und Grundstückszufahrten» |

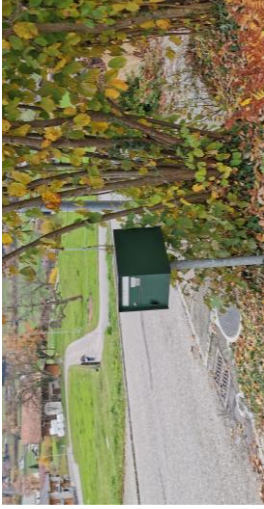
| Nr. | Standort | Beschreibung des Sicherheitsdefizits | Bewertung Unfallrisiko | Foto | Massnahmenvorschläge | Bemerkungen |
|---|---|---|---|---|---|---|
| 16 | Hauszufahrt Liegenschaft Quellenhofweg 27 und 29 | Die Knotensichtweite ist durch die Bepflanzung stark eingeschränkt. | hoch | | Es ist eine Knotensichtweite von 20 m zu gewährleisten. Die Bepflanzung ist entsprechend zurückzuschneiden resp. zu entfernen. | VSS 40 273 und bfu-Grundlage «Sicht an Verzweigungen und Grundstückszufahrten» |

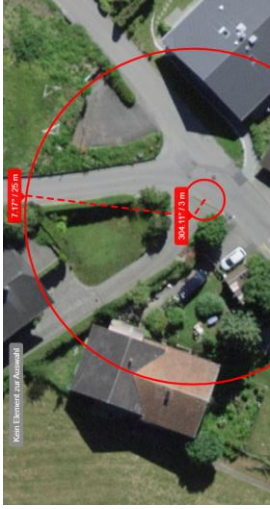
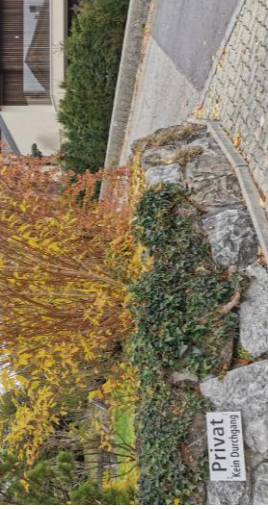
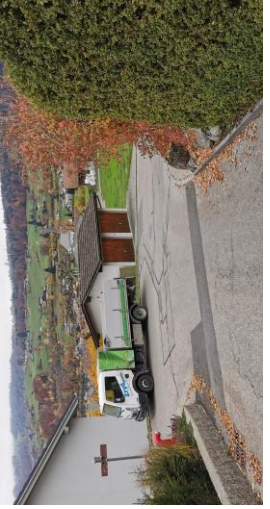
| Nr. | Standort | Beschreibung des Sicherheitsdefizits | Bewertung Unfallrisiko | Foto | Massnahmenvorschläge | Bemerkungen |
|---|---|---|---|---|---|---|
| 17 | Hauszufahrt Liegenschaft Quellenhofweg 27 und 29 | Die Knotensichtweite ist durch die Bepflanzung und die Stützmauer massiv eingeschränkt. | hoch | | <p>Es ist eine Knotensichtweite von 25 m zu gewährleisten (Foto oben links: Prinzipskizze), da es eine Hauszufahrt ist. Die Bepflanzung ist entsprechend zurückzuschneiden resp. zu entfernen. Die Stützmauer soll in der Sichtzone eine maximale Höhe von 60 cm ab Fahrbahn nicht überschreiten. Der Findling im Anschluss an die Hecke ist entsprechend zurückzusetzen.</p> <p>Velofahrende erreichen auf der kurzen Gefällsstrecke von ca. 10 % sofort Geschwindigkeiten von 30 km/h, weshalb eine Knotensichtweite von 25 m garantiert werden soll – Zufahrtsgeschwindigkeit von 30 km/h =&gt; Knotensichtweite 20 bis 35 m.</p> <p>VSS 40 273 und bfu-Grundlage «Sicht an Verzweigungen und Grundstückszufahrten»</p> | |

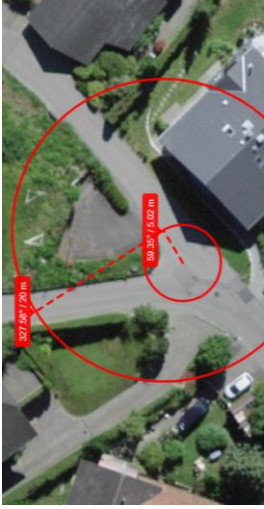
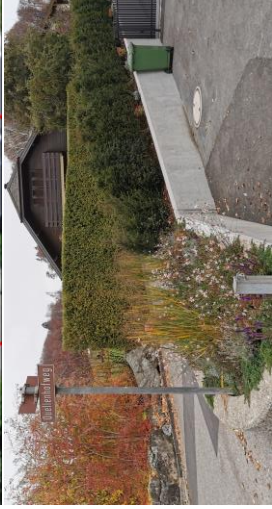
| Nr. | Standort | Beschreibung des Sicherheitsdefizits | Bewertung Unfallrisiko | Foto | Massnahmenvorschläge | Bemerkungen |
|---|---|---|---|---|---|---|
| 18 | Verzweigung Quelenhofweg/Riedweg | Die Knotensichtweite beim Rechtsvortrittsknoten ist durch die Bepflanzung stark eingeschränkt. Evtl. schränken zusätzlich in der Sichtzone abgestellte Fahrzeuge die Knotensichtweite ein. | hoch | | <p>Es ist eine Knotensichtweite von 20 m zu gewährleisten (Foto oben links; Prinzipskizze), da es sich um eine Rechtsvortrittskreuzung handelt. Die Bepflanzung ist entsprechend zurückzuschneiden resp. zu entfernen. Nach dem Entfernen der Bepflanzung ist ein sichtdurchlässiges Gelände gegen einen Absturz von Personen zu montieren.</p> <p>Ein Abstellen der Fahrzeuge ist z. B. mit Pfosten zu unterbinden.</p> <p>Zur Verdeutlichung des Rechtsvortritts kann die entsprechende Markierung angebracht werden.</p> | <p>SN 640 851,<br/>VSS 40 273,<br/>VSS 40 568</p> <p>bfu-Grundlage:</p> <ul style="list-style-type: none"> <li>«Sicht an Verzweigungen und Grundstückszufahrten»</li> <li>Pfosten</li> <li>«Geländer und Zäune»</li> </ul> |

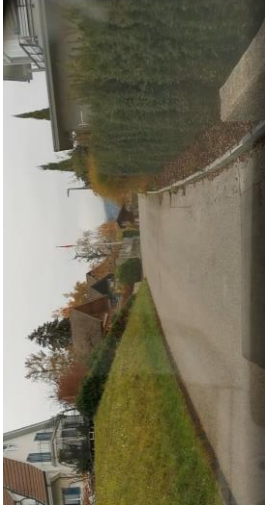
| Nr. | Standort | Beschreibung des Sicherheitsdefizits | Bewertung Unfallrisiko | Foto | Massnahmenvorschläge | Bemerkungen |
|---|---|---|---|---|---|---|
| 19 | Liegenschaft Riedweg 4 | Die Bepflanzung ragt ins Lichtraumprofil der Fahrbahn. | mittel | | Die Bepflanzung ist entsprechend zurückzuschneiden. | bfu-Grundlage «Sicht an Verzweigungen und Grundstückszufahrten» |

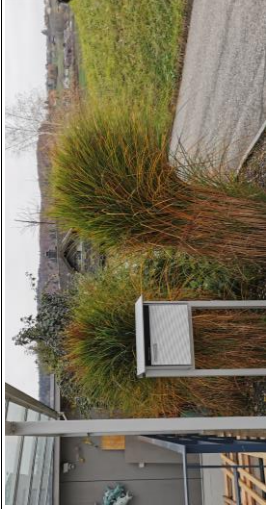
| Nr. | Standort | Beschreibung des Sicherheitsdefizits | Bewertung Unfallrisiko | Foto | Massnahmenvorschläge | Bemerkungen |
|---|---|---|---|---|---|---|
| 20 | Hauszufahrt Liegenschaft Riedweg 4 | Die Knotensichtweite ist durch die Bepflanzung stark eingeschränkt. | hoch | | Es ist eine Knotensichtweite von 20 m zu gewährleisten. Die Bepflanzung ist entsprechend zurückzuschneiden resp. zu entfernen. | VSS 40 273 und bfu-Grundlage «Sicht an Verzweigungen und Grundstückszufahrten» |

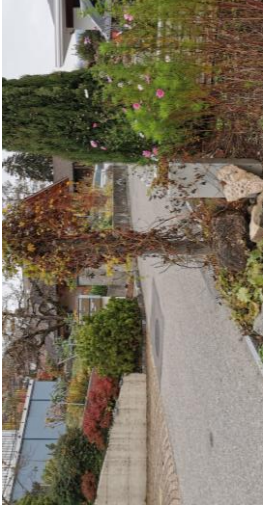
| Nr. | Standort | Beschreibung des Sicherheitsdefizits | Bewertung Unfallrisiko | Foto | Massnahmenvorschläge | Bemerkungen |
|---|---|---|---|---|---|---|
| 21 | Hauszufahrt Liegenschaft Riedweg 4 | Die Knotensichtweite ist durch die Bepflanzung stark eingeschränkt. | hoch | | Es ist eine Knotensichtweite von 20 m zu gewährleisten. Die Bepflanzungen sind entsprechend zurückzuschneiden resp. zu entfernen. | VSS 40 273 und bfu-Grundlage «Sicht an Verzweigungen und Grundstückszufahrten» |

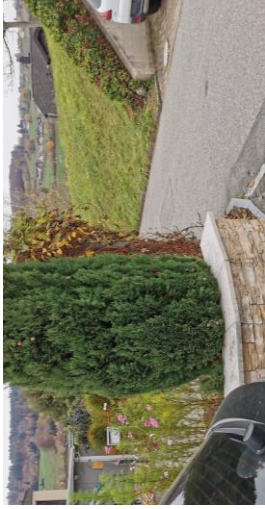
| Nr. | Standort | Beschreibung des Sicherheitsdefizits | Bewertung Unfallrisiko | Foto | Massnahmenvorschläge | Bemerkungen |
|---|---|---|---|---|---|---|
| 22 | Hauszufahrt Liegenschaft Riedweg 6 | Die Knotensichtweite ist durch die Bepflanzungen massiv eingeschränkt. | hoch | | Es ist eine Knotensichtweite von 20 m zu gewährleisten. Die Bepflanzungen sind entsprechend zurückzuschneiden resp. zu entfernen. | VSS 40 273 und bfu-Grundlage «Sicht an Verzweigungen und Grundstückszufahrten» |

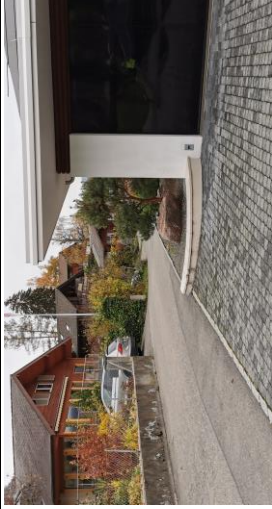
| Nr. | Standort | Beschreibung des Sicherheitsdefizits | Bewertung Unfallrisiko | Foto | Massnahmenvorschläge | Bemerkungen |
|---|---|---|---|---|---|---|
| 23 | Hauszufahrt Liegenschaft Riedweg 6 | Die Knotensichtweite ist durch die Bepflanzungen eingeschränkt. | hoch | | Es ist eine Knotensichtweite von 20 m zu gewährleisten. Die Bepflanzungen sind entsprechend zurückzuschneiden resp. zu entfernen. | VSS 40 273 und bfu-Grundlage «Sicht an Verzweigungen und Grundstückszufahrten» |

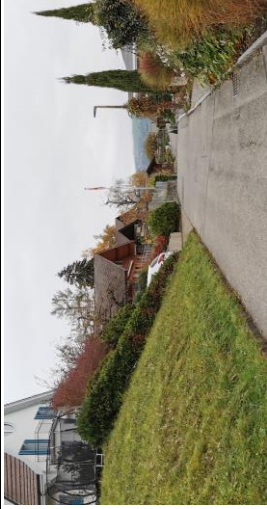
| Nr. | Standort | Beschreibung des Sicherheitsdefizits | Bewertung Unfallrisiko | Foto | Massnahmenvorschläge | Bemerkungen |
|---|---|---|---|---|---|---|
| 24 | Hauszufahrt Liegenschaft Riedweg 3 | Nebst der Stützmauer schränken die Hecke und allfälliges Gras auf der Böschung die Knotensichtweite zusätzlich ein. | hoch | | Die Hecke soll im Bereich der Stützmauer so zurückgeschnitten werden, dass die maximal mögliche Knotensichtweite erzielt wird. Zudem ist in diesem Bereich das Gras regelmässig zurückzuschneiden. | |

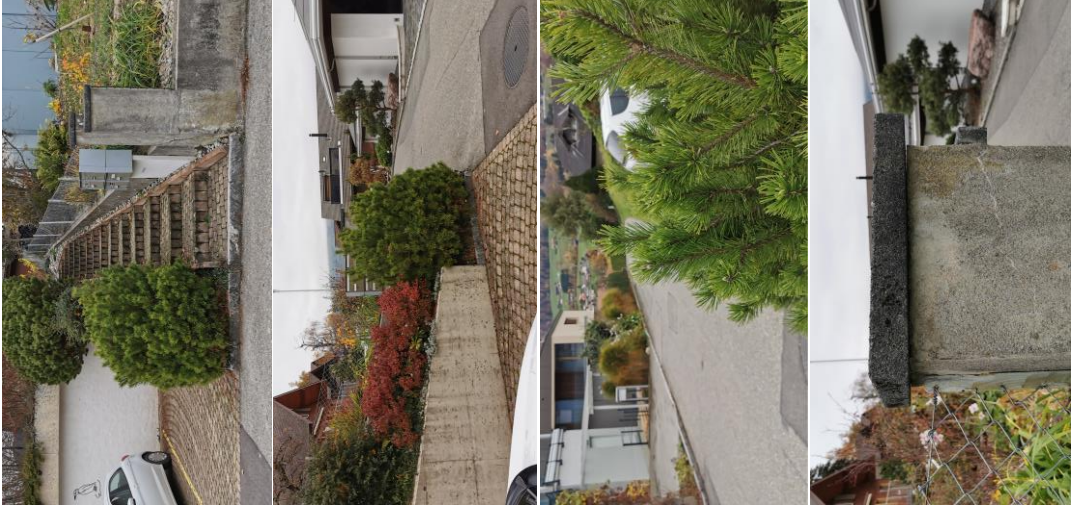
| Nr. | Standort | Beschreibung des Sicherheitsdefizits | Bewertung Unfallrisiko | Foto | Massnahmenvorschläge | Bemerkungen |
|---|---|---|---|---|---|---|
| 25 | Aussenparkfeld und Zugang Liegenschaft Riedweg 3 | Die Knotensichtweite ist durch die Bepflanzung, die Treppe, die Briefkasten und die Eckenstützen des Zauns massiv eingeschränkt.<br><br>Die Bepflanzung und die Eckenstütze des Zauns schränken dem Fussverkehr, der das Grundstück verlässt, die Sicht auf heranahende Verkehrsteilnehmende ein. | hoch<br><br>hoch | | <p>Es sollen mit dem Entfernen der Bepflanzungen, dem Abfräsen des massiven Betonpfostens des Zauns und dem Zurückversetzen der Briefkasten aus der Sichtzone die bestmöglichen Sichtbedingungen geschaffen werden. Anstelle des Betonzaunpfostens kann ein schlanker Zaunpfosten montiert werden. Der sichtdurchlässige Maschendraht kann beibehalten bleiben.</p> <p>Nach der Umsetzung der erwähnten Massnahmen erhält der Fussverkehr ab einer Beobachtungsdistanz von 0,5 bis 1 m ab Fahrbahnrand ausreichende Sichtbedingungen auf den heranahenden Verkehr.</p> <p>Entlang der Treppe ist nach dem Entfernen der Bepflanzung u. a. als Absturzsicherung für Personen ein Handlauf anzubringen.</p> | <p>VSS 40 273,<br/>VSS 40 568,<br/>VSS 40 238</p> <p>bfu-Grundlage:</p> <ul style="list-style-type: none"> <li>«Sicht an Verzweigungen und Grundstückszufahrten»</li> <li>«Geländer und Zäune»</li> </ul> |

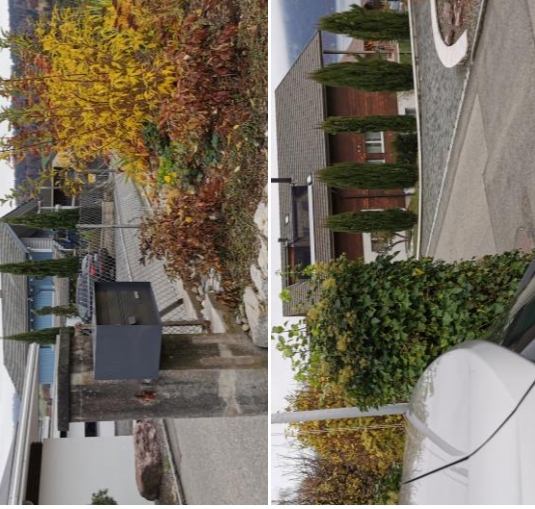
| Nr. | Standort | Beschreibung des Sicherheitsdefizits | Bewertung Unfallrisiko | Foto | Massnahmenvorschläge | Bemerkungen |
|---|---|---|---|---|---|---|
| 26 | Hauszufahrt und Zugang Liegenschaft Riedweg 5 | Die Knotensichtweiten sind in beiden Blickrichtungen durch die Bepflanzungen inkl. Eckstützen des Zauns (mit Briefkasten und Bepflanzung umhüllt) eingeschränkt.<br><br>Zudem schränken die erwähnten Objekte dem Fussverkehr, der das Grundstück verlässt, die Sicht auf heran kommende Verkehrsteilnehmende ein. | hoch | | Es sollen mit dem Entfernen der Bepflanzungen, dem Abfräsen der massiven Betonpfosten des Zauns und dem Zurückversetzen des Briefkastens aus der Sichtzone, bestmögliche Knotensichtweiten sichergestellt werden. Anstelle des Betonzaunpfostens kann ein schlanker Pfosten montiert werden. Der sichtdurchlässige Maschendraht ist beizubehalten.<br><br>Nach der Umsetzung der erwähnten Massnahmen erhält der Fussverkehr ab einer Beobachtungsdistanz von 0,5 bis 1 m ab Fahrbahnrand ausreichende Sichtbedingungen auf den heran kommenden Verkehr. | VSS 40 273,<br>VSS 40 568<br><br>bfu-Grundlage:<br><ul style="list-style-type: none"> <li>«Sicht an Verzweigungen und Grundstückszufahrten»</li> <li>«Geländer und Zäune»</li> </ul> |

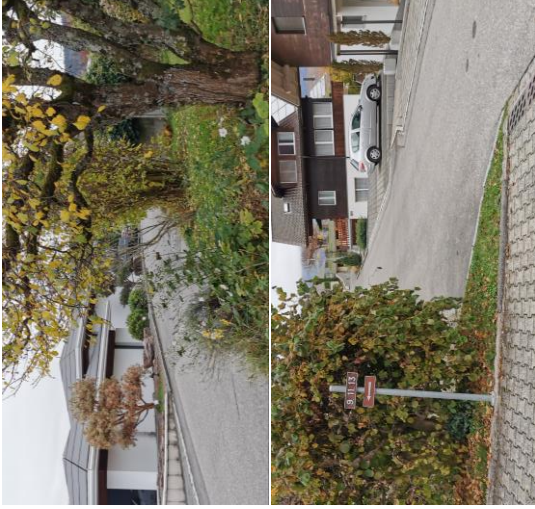
| Nr. | Standort | Beschreibung des Sicherheitsdefizits | Bewertung Unfallrisiko | Foto | Massnahmenvorschläge | Bemerkungen |
|---|---|---|---|---|---|---|
| 27 | Hauszufahrten Liegenschaft Riedweg 7, 9, 11 und 13 | Die Knotensichtweiten sind in beiden Blickrichtungen durch die Bepflanzungen stark eingeschränkt. | hoch | | Es sind Knotensichtweiten von 20 m zu gewährleisten. Die Bepflanzungen sind entsprechend zurückzuschneiden resp. zu entfernen. Der Baum ist ab Fahrbahn, bis auf eine Höhe von 3 m entsprechend auszuholzen. | VSS 40 273 und bfu-Grundlage «Sicht an Verzweigungen und Grundstückszufahrten» |

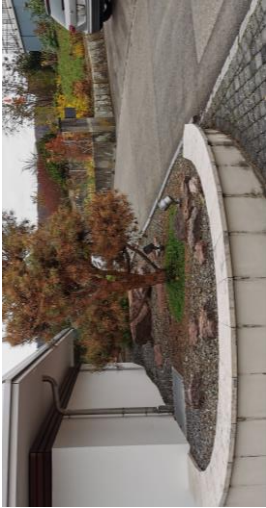
| Nr. | Standort | Beschreibung des Sicherheitsdefizits | Bewertung Unfallrisiko | Foto | Massnahmenvorschläge | Bemerkungen |
|---|---|---|---|---|---|---|
| 28 | Hauszufahrt Liegenschaft Riedweg 8 | Die Knotensichtweite ist durch die Bepflanzung eingeschränkt. | hoch | | Es ist eine Knotensichtweite von 20 m zu gewährleisten. Die Bepflanzung ist entsprechend zurückzuschneiden resp. zu entfernen. | VSS 40 273 und bfu-Grundlage «Sicht an Verzweigungen und Grundstückszufahrten» |

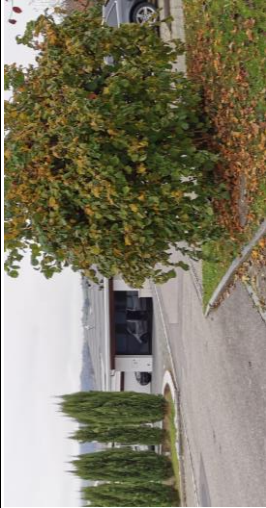
| Nr. | Standort | Beschreibung des Sicherheitsdefizits | Bewertung Unfallrisiko | Foto | Massnahmenvorschläge | Bemerkungen |
|---|---|---|---|---|---|---|
| 29 | Einstellhallenzufahrt Liegenschaft Riedweg 15 | Die Knotensichtweite ist durch die Bepflanzung stark eingeschränkt. | hoch | | Es ist eine Knotensichtweite von 20 m zu gewährleisten. Die Bepflanzung ist entsprechend zurückzuschneiden resp. zu entfernen. | VSS 40 273 und bfu-Grundlage «Sicht an Verzweigungen und Grundstückszufahrten» |

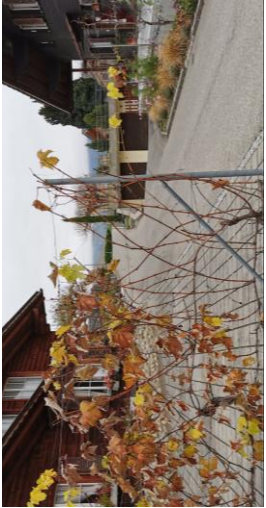
| Nr. | Standort | Beschreibung des Sicherheitsdefizits | Bewertung Unfallrisiko | Foto | Massnahmenvorschläge | Bemerkungen |
|---|---|---|---|---|---|---|
| 30 | Aussenparkfeld Liegenschaft Riedweg 15 | Die Knotensichtweite ist durch die Bepflanzung eingeschränkt. | hoch | | Es ist eine Knotensichtweite von 20 m zu gewährleisten. Die Bepflanzung ist entsprechend zu entfernen. | VSS 40 273 und bfu-Grundlage «Sicht an Verzweigungen und Grundstückszufahrten» |

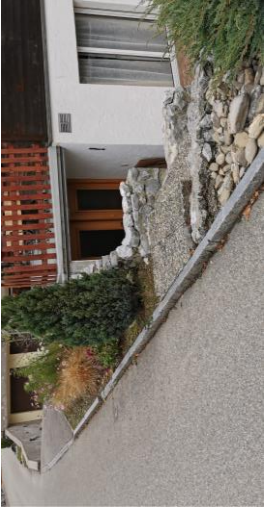
| Nr. | Standort | Beschreibung des Sicherheitsdefizits | Bewertung Unfallrisiko | Foto | Massnahmenvorschläge | Bemerkungen |
|---|---|---|---|---|---|---|
| 31 | Hauszugang Liegenschaft Riedweg 12 | Die Bepflanzung schränkt dem Fussverkehr, der das Grundstück verlässt, die Sicht auf heran kommende Verkehrsteilnehmer ein. | hoch | | Die Bepflanzung ist ab einer Beobachtungsdistanz von 0,5 bis 1 m ab Fahrbahnrand so zurückzuschneiden, dass man mind. 25 m Sicht auf den heran kommenden Verkehr hat. | |

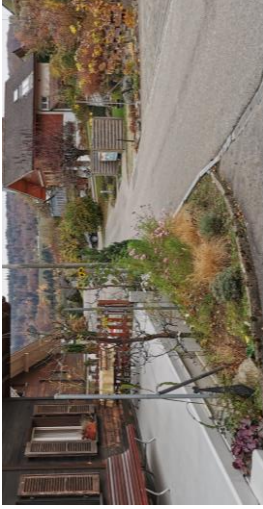
| Nr. | Standort | Beschreibung des Sicherheitsdefizits | Bewertung Unfallrisiko | Foto | Massnahmenvorschläge | Bemerkungen |
|---|---|---|---|---|---|---|
| 32 | Hauszufahrt Liegenschaft Riedweg 12 | Die Knotensichtweite ist durch die Bepflanzung leicht eingeschränkt. | hoch | | Es ist eine Knotensichtweite von 20 m zu gewährleisten. Die Bepflanzung ist entsprechend zurückzuschneiden resp. zu entfernen. | VSS 40 273 und bfu-Grundlage «Sicht an Verzweigungen und Grundstückszufahrten» |

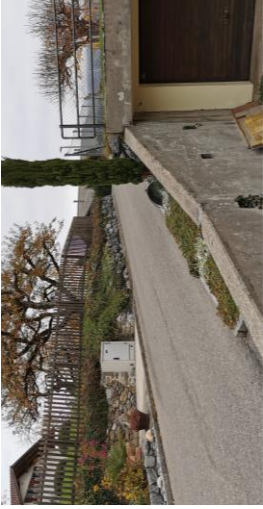
| Nr. | Standort | Beschreibung des Sicherheitsdefizits | Bewertung Unfallrisiko | Foto | Massnahmenvorschläge | Bemerkungen |
|---|---|---|---|---|---|---|
| 33 | Hauszufahrt Liegenschaft Riedweg 12 | Die Knotensichtweite ist durch die Bepflanzung leicht eingeschränkt. | hoch | | Es ist eine Knotensichtweite von 20 m zu gewährleisten. Die Bepflanzung ist entsprechend zurückzuschneiden resp. zu entfernen. | VSS 40 273 und bfu-Grundlage «Sicht an Verzweigungen und Grundstückszufahrten» |

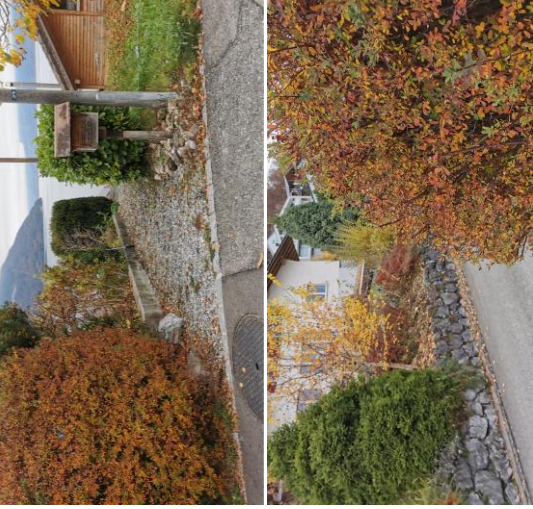
| Nr. | Standort | Beschreibung des Sicherheitsdefizits | Bewertung Unfallrisiko | Foto | Massnahmenvorschläge | Bemerkungen |
|---|---|---|---|---|---|---|
| 34 | Fussweg Liegenschaft Riedweg 20 und 22 | Die Bepflanzung schränkt dem Fussverkehr, der das Grundstück verlässt, die Sicht auf heranahnde Verkehrsteilnehmende ein. | hoch | | Die Bepflanzung ist ab einer Beobachtungsdistanz von 0,5 bis 1 m ab Fahrbahnrand so zurückzuschneiden, dass man mind. 25 m Sicht auf den heranahnden Verkehr hat. | |

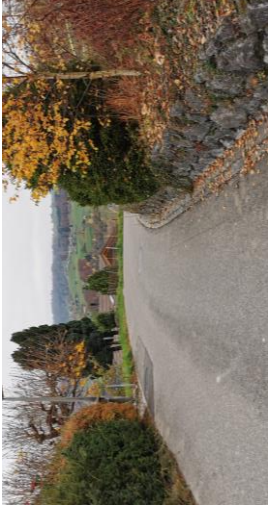
| Nr. | Standort | Beschreibung des Sicherheitsdefizits | Bewertung Unfallrisiko | Foto | Massnahmenvorschläge | Bemerkungen |
|---|---|---|---|---|---|---|
| 35 | Bereich Liegenschaft Riedweg 21 | Die Anhaltessichtweite ist kurveninnenseitig zusätzlich durch die Bepflanzung eingeschränkt. | mittel | | Die Bepflanzung ist entsprechend zurückzuschneiden, so dass die bestmöglichen Sichtbedingungen geschaffen werden können. | |

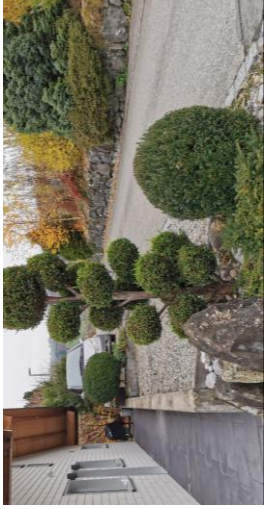
| Nr. | Standort | Beschreibung des Sicherheitsdefizits | Bewertung Unfallrisiko | Foto | Massnahmenvorschläge | Bemerkungen |
|---|---|---|---|---|---|---|
| 36 | Hauszufahrt Liegenschaft Riedweg 20 | Die Knotensichtweite ist durch die Bepflanzung und ein allfälliges Fahrzeug auf dem Längsparkfeld stark eingeschränkt. | hoch | | Die Bepflanzung ist entsprechend zurückzuschneiden resp. zu entfernen, so dass die bestmöglichen Sichtbedingungen geschaffen werden können.<br>Ein Abstellen der Fahrzeuge ist z. B. mit Pfosten zu unterbinden. | VSS 40 273<br>bfu-Grundlage:<br><ul style="list-style-type: none"> <li>«Sicht an Verzweigungen und Grundstückszufahrten»</li> <li>«Pfosten»</li> </ul> |

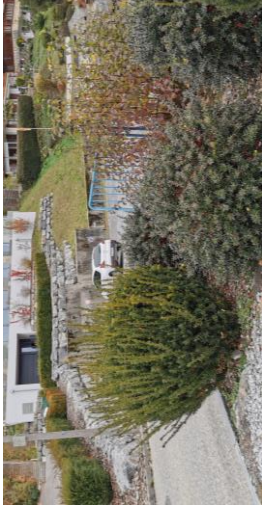
| Nr. | Standort | Beschreibung des Sicherheitsdefizits | Bewertung Unfallrisiko | Foto | Massnahmenvorschläge | Bemerkungen |
|---|---|---|---|---|---|---|
| 37 | Hauszufahrt Liegenschaft Riedweg 20 | Die Knotensichtweite ist durch die Bepflanzung eingeschränkt. | hoch | | Die Bepflanzung ist entsprechend zurückzuschneiden resp. zu entfernen, so dass die bestmöglichen Sichtbedingungen geschaffen werden können. | VSS 40 273 und bfu-Grundlage «Sicht an Verzweigungen und Grundstückszufahrten» |

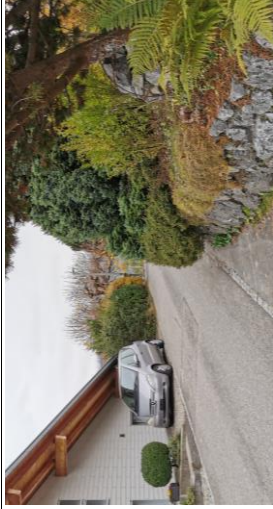
| Nr. | Standort | Beschreibung des Sicherheitsdefizits | Bewertung Unfallrisiko | Foto | Massnahmenvorschläge | Bemerkungen |
|---|---|---|---|---|---|---|
| 38 | Hauszufahrt Liegenschaft Riedweg 21 | Die Knotensichtweite ist durch die Bepflanzung stark eingeschränkt. | hoch | | Die Bepflanzung ist entsprechend zurückzuschneiden resp. zu entfernen, so dass die bestmöglichen Sichtbedingungen geschaffen werden können. | VSS 40 273 und bfu-Grundlage «Sicht an Verzweigungen und Grundstückszufahrten» |

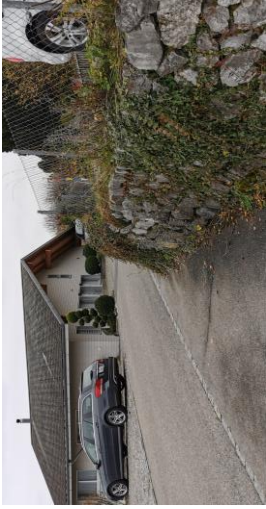
| Nr. | Standort | Beschreibung des Sicherheitsdefizits | Bewertung Unfallrisiko | Foto | Massnahmenvorschläge | Bemerkungen |
|---|---|---|---|---|---|---|
| 39 | Hauszufahrt Liegenschaft Riedweg 31 und 37 | Die Knotensichtweite ist durch die Bepflanzung zusätzlich eingeschränkt. | hoch | | Die Bepflanzung ist entsprechend zurückzuschneiden resp. zu entfernen, so dass die bestmöglichen Sichtbedingungen geschaffen werden können. | VSS 40 273 und bfu-Grundlage «Sicht an Verzweigungen und Grundstückszufahrten» |

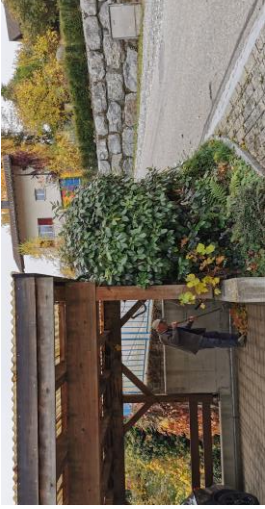
| Nr. | Standort | Beschreibung des Sicherheitsdefizits | Bewertung Unfallrisiko | Foto | Massnahmenvorschläge | Bemerkungen |
|---|---|---|---|---|---|---|
| 40 | Hauszufahrt Liegenschaft Riedweg 36 | Die Knotensichtweite ist durch die Bepflanzung, die Container, die Holzmauer und ein allfällig auf dem Längsparkfeld abgestelltes Fahrzeug zusätzlich massiv eingeschränkt. | hoch | | Die Bepflanzung, die Container und die Holzmauer sind zu entfernen, so dass die bestmöglichen Sichtbedingungen geschaffen werden können.<br><br>Zusätzlich ist das Abstellen der Fahrzeuge z. B. mit Pfosten auf dem direkt an die Ausfahrt angrenzenden Längsparkfeld zu unterbinden. | VSS 40 273<br>bfu-Grundlage:<br><ul style="list-style-type: none"> <li>«Sicht an Verzweigungen und Grundstückszufahrten»</li> <li>«Pfosten»</li> </ul> |

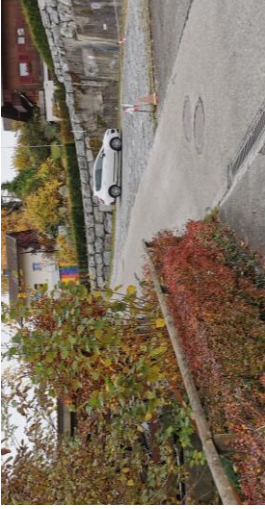
| Nr. | Standort | Beschreibung des Sicherheitsdefizits | Bewertung Unfallrisiko | Foto | Massnahmenvorschläge | Bemerkungen |
|---|---|---|---|---|---|---|
| 41 | Hauszufahrt Liegenschaft Riedweg 38 und 40 | Die Knotensichtweite ist durch die Bepflanzung stark eingeschränkt. | hoch | | Es ist eine Knotensichtweite von 20 m zu gewährleisten. Die Bepflanzung ist entsprechend zurückzuschneiden resp. zu entfernen. | VSS 40 273 und bfu-Grundlage «Sicht an Verzweigungen und Grundstückszufahrten» |

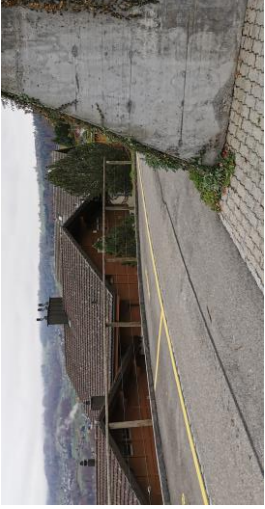
| Nr. | Standort | Beschreibung des Sicherheitsdefizits | Bewertung Unfallrisiko | Foto | Massnahmenvorschläge | Bemerkungen |
|---|---|---|---|---|---|---|
| 42 | Hauszufahrt Liegenschaft Riedweg 43 | Die Knotensichtweite wird durch die Bepflanzung zusätzlich eingeschränkt. | mittel | | Die Bepflanzung auf der Stützmauer ist zu entfernen. | |

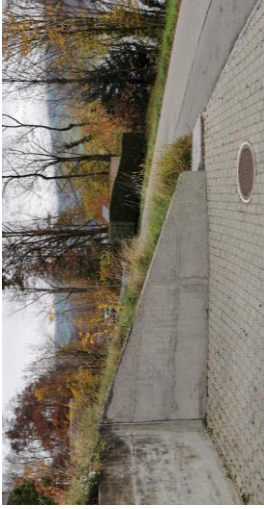
| Nr. | Standort | Beschreibung des Sicherheitsdefizits | Bewertung Unfallrisiko | Foto | Massnahmenvorschläge | Bemerkungen |
|---|---|---|---|---|---|---|
| 43 | Hauszufahrt Liegenschaft Riedweg 43 | Die Knotensichtweite wird durch die Bepflanzung zusätzlich eingeschränkt. | mittel | | In diesem Bereich ist das Gras regelmässig zurückzuschneiden, so dass die bestmöglichen Sichtbedingungen geschaffen werden können. | |

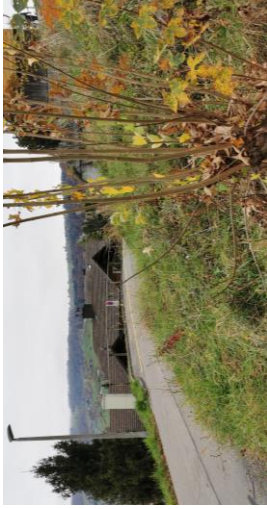
| Nr. | Standort | Beschreibung des Sicherheitsdefizits | Bewertung Unfallrisiko | Foto | Massnahmenvorschläge | Bemerkungen |
|---|---|---|---|---|---|---|
| 44 | Hauszufahrt Liegenschaft Riedweg 47 | Die Knotensichtweite ist durch die Bepflanzung leicht eingeschränkt. | hoch | | Es ist eine Knotensichtweite von 20 m zu gewährleisten. Die Bepflanzung ist entsprechend zurückzuschneiden resp. zu entfernen. Das Gras ist regelmässig zurückzuschneiden. | VSS 40 273 und bfu-Grundlage «Sicht an Verzweigungen und Grundstückszufahrten» |

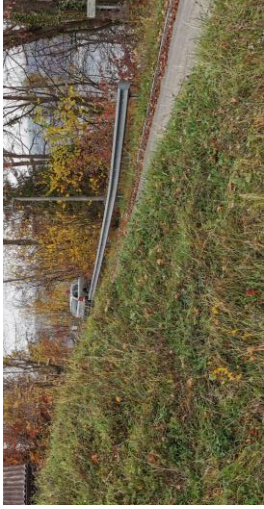
| Nr. | Standort | Beschreibung des Sicherheitsdefizits | Bewertung Unfallrisiko | Foto | Massnahmenvorschläge | Bemerkungen |
|---|---|---|---|---|---|---|
| 45 | Hauszufahrt Liegenschaft Riedweg 47 | Die Knotensichtweite ist durch die Böschung und die Bepflanzung stark eingeschränkt.<br><br>Der Beginn der Leitschranke ist nicht abgesenkt. | hoch<br><br>hoch | | Es ist eine Knotensichtweite von 20 m zu gewährleisten. Die Böschung ist in der Sichtzone entsprechend abzutragen und das Gras soll regelmässig zurückgeschnitten werden.<br><br>Die Leitschranke soll entfernt oder entsprechend abgesenkt werden. | VSS 40 273 und bfu-Grundlage «Sicht an Verzweigungen und Grundstückszufahrten»<br><br>VSS 40 561<br>Im Innerortsbereich sind Leitschranken nur in besonderen Ausnahmefällen anzuordnen. |

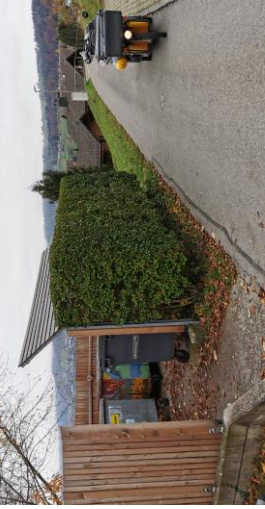
| Nr. | Standort | Beschreibung des Sicherheitsdefizits | Bewertung Unfallrisiko | Foto | Massnahmenvorschläge | Bemerkungen |
|---|---|---|---|---|---|---|
| 46 | Containersammelplatz | Die Bepflanzung schränkt dem Fussverkehr, der den Containersammelplatz verlässt, die Sicht auf heranahnde Verkehrsteilnehmende massiv ein. | hoch | | Die Bepflanzung soll auf eine maximale Höhe von 60 cm heruntergeschnitten werden. | |

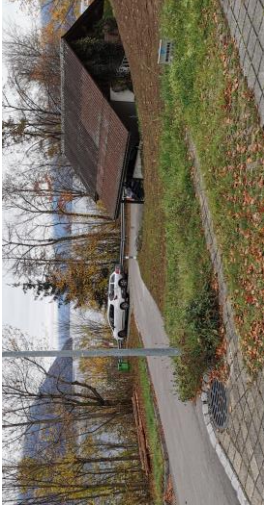
| Nr. | Standort | Beschreibung des Sicherheitsdefizits | Bewertung Unfallrisiko | Foto | Massnahmenvorschläge | Bemerkungen |
|---|---|---|---|---|---|---|
| 47 | Vorplatz Liegenschaften Riedweg 57 und 59 | Je weiter ein Fahrzeug auf dem Parkfeld gegen die Fahrbahn hin abgestellt wird, umso stärker wird die Knotensichtweite eingeschränkt. | hoch | | Ein Abstellen der Fahrzeuge ist z. B. mit Pfosten zu unterbinden. Falls eine Knotensichtweite von 20 m sichergestellt werden kann, können Kleinstfahrzeuge abgestellt werden – entsprechende Signalisation anbringen. | VSS 40 273<br><br>bfu-Grundlage:<br><ul style="list-style-type: none"> <li>«Sicht an Verzweigungen und Grundstückzufahrten»</li> <li>«Pfosten»</li> </ul> |

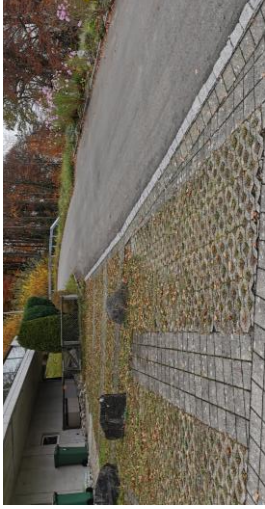
| Nr. | Standort | Beschreibung des Sicherheitsdefizits | Bewertung Unfallrisiko | Foto | Massnahmenvorschläge | Bemerkungen |
|---|---|---|---|---|---|---|
| 48 | Vorplatz Liegenschaften Riedweg 57 und 59 | Bei einem allfällig auf diesem Parkfeld abgestellten Fahrzeug wird die Knotensichtweite massiv eingeschränkt. | hoch | | Ein Abstellen der Fahrzeuge ist z. B. mit Pfosten zu unterbinden. | VSS 40 273<br><br>bfu-Grundlage:<br><ul style="list-style-type: none"> <li>«Sicht an Verzweigungen und Grundstückzufahrten»</li> <li>«Pfosten»</li> </ul> |

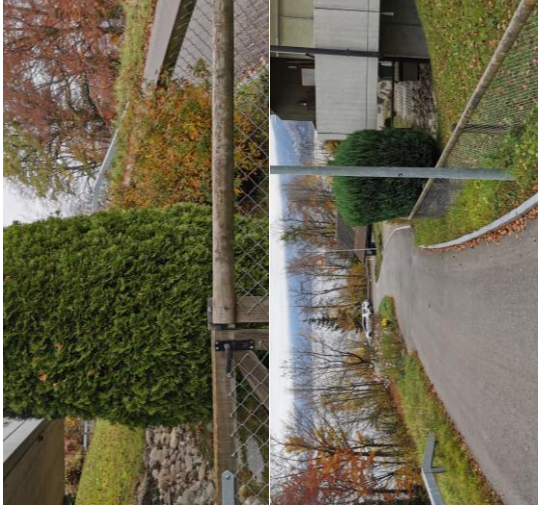
| Nr. | Standort | Beschreibung des Sicherheitsdefizits | Bewertung Unfallrisiko | Foto | Massnahmenvorschläge | Bemerkungen |
|---|---|---|---|---|---|---|
| 49 | Vorplatz Liegenschaften Riedweg 57 und 59 | Die Knotensichtweite ist durch die Bepflanzungen massiv eingeschränkt. | hoch | | Es ist eine Knotensichtweite von 20 m zu gewährleisten. Die Bepflanzungen sind entsprechend zurückzuschneiden resp. zu entfernen. | VSS 40 273 und bfu-Grundlage «Sicht an Verzweigungen und Grundstückzufahrten» |

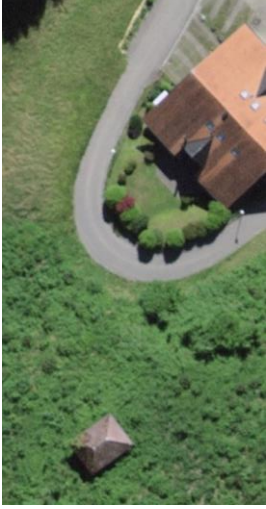
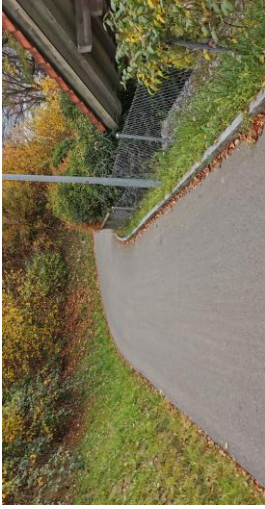
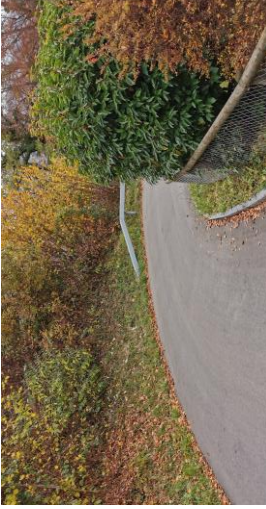
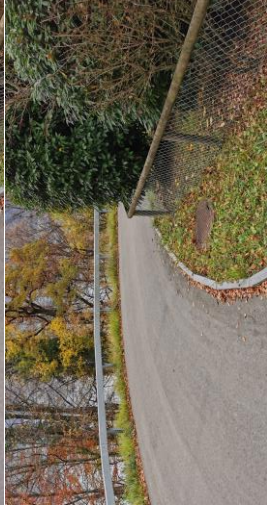
| Nr. | Standort | Beschreibung des Sicherheitsdefizits | Bewertung<br>Unfallrisiko | Foto | Massnahmenvorschläge | Bemerkungen |
|---|---|---|---|---|---|---|
| 50 | Kurvenbereich Liegenschaften Riedweg 57 und 59 | Die Anhaltesichtweite ist kurveninnenseitig durch die Bepflanzung stark eingeschränkt<br>– Schätzung BFU: 10 m. | hoch | | <p>Auch wenn man im vorliegenden Fall die Anhaltesichtweite in der Kurve von 20 m auf der Fahrbahn abwickelt, liegen praktisch sämtliche Bepflanzungen im Kurvenbereich in der Sichtzone. Die Bepflanzungen sind zu entfernen und können weiter gegen das Parzelleninnere neu angesetzt werden.</p> | <p>Die BFU schätzt, dass die Fahrzeuge im Kurvenbereich mit ca. 25 km/h unterwegs sind – Gefälle ca. 11 %. Dies erfordert gemäss VSS 40 090 eine Anhaltesichtweite von ca. 20 m.</p> |
