Instandsetzung Strättligsteg Einigen / Verpflichtungskredit

Technischer Bericht

Instandsetzungsprojekt Strättligsteg

Auflageprojekt

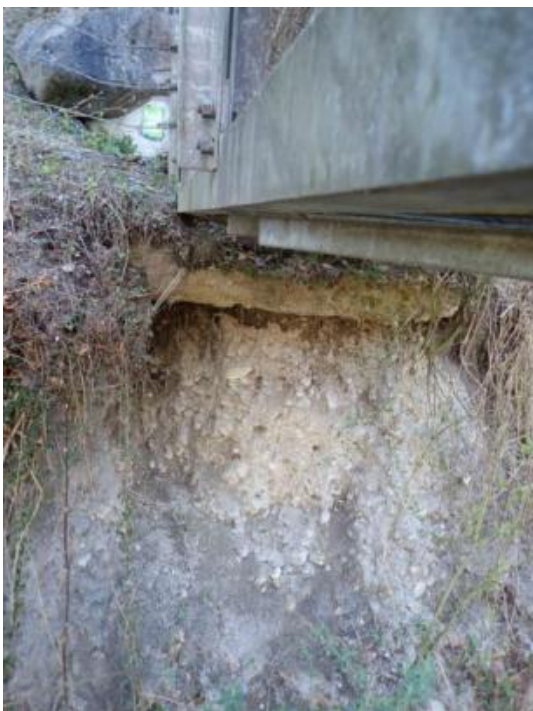
Abbildung 1: Ausgebrochener Untergrund im Widerlagerbereich (Bild und Skizze)

Wegen Erosions- und Verwitterungserscheinungen des Baugrunds im ostseitigen Widerlagerbereich der Brücke wurde im Jahr 2011 eine bauliche Massnahme umgesetzt. Das Brückenwiderlager Ost wurde in den Hang verschoben und mittels Mikropfählen fundiert und auch das Widerlager West wurde erneuert. Anlässlich der fortlaufenden Erosionsprozesse unterhalb des Brückenwiderlagers fanden im August und September 2025 zwei Ortsbegehungen statt. Dabei wurde festgestellt, dass der gewachsene Untergrund bis ca. 0,8 m unter dem alten Betonriegel ausgebrochen und ein Hohlraum hinter dem Riegel entstanden ist (vgl. *Abbildung 1*). Dies führt dazu, dass die 2011 erstellten Pfähle knickgefährdet sind und deren Mantelreibung reduziert ist.

Mit der baulichen Massnahme soll nun ein Erosionsschutz erstellt werden, der zugleich auch das Knicken der Pfähle verhindert. Zudem werden auch Massnahmen umgesetzt, um den Korrosionsschutz der Stahlkonstruktion wiederherzustellen (*Abbildung 2*), die Geländer zu erneuern (*Abbildung 3*) und das Widerlager West instandzuhalten.

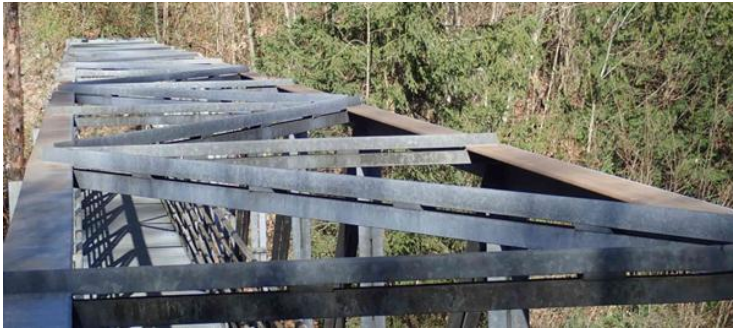
Abbildung 2: Rostende Obergurte der Tragkonstruktion

Unabhängig von der Widerlagersanierung kommt die Wiederherstellung des Korrosionsschutzes der Stahlkonstruktion hinzu. Da die Mehrheit der feuerverzinkten Stahloberflächen noch intakt ist wird die Sanierung auf die Obergurte des Fachwerks begrenzt. Die Korrosionsschutzinstandsetzung ist wie folgt vorgesehen:

- Untergrundvorbereitung mittels Ammoniaklösung 25% (ohne Abschleifen von Material),
- 2K EP Grund- und Zwischenbeschichtung mit Intergrad 251 HS od. glw.
- und 2K PU-Deckbeschichtung mit Interhane 990 / 990SG od. glw.

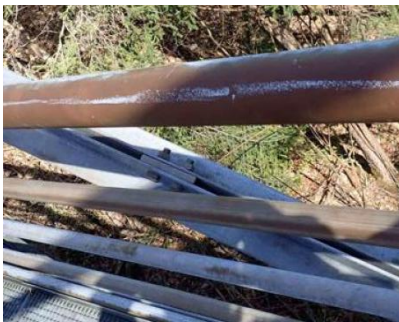
Abbildung 3: Korrodierte Geländerholme

Im Rahmen der Instandsetzungsarbeiten sollen auch die Geländer erneuert werden. Dies aus dem Grund, dass die horizontalen Geländerholme nach heutigem Standard nicht mehr ausreichend sind, wenn der Schutz von Kindern vollumfänglich gewährleistet werden soll. Die Geländererneuerung umfasst eine Netzfüllung und neue Holme.

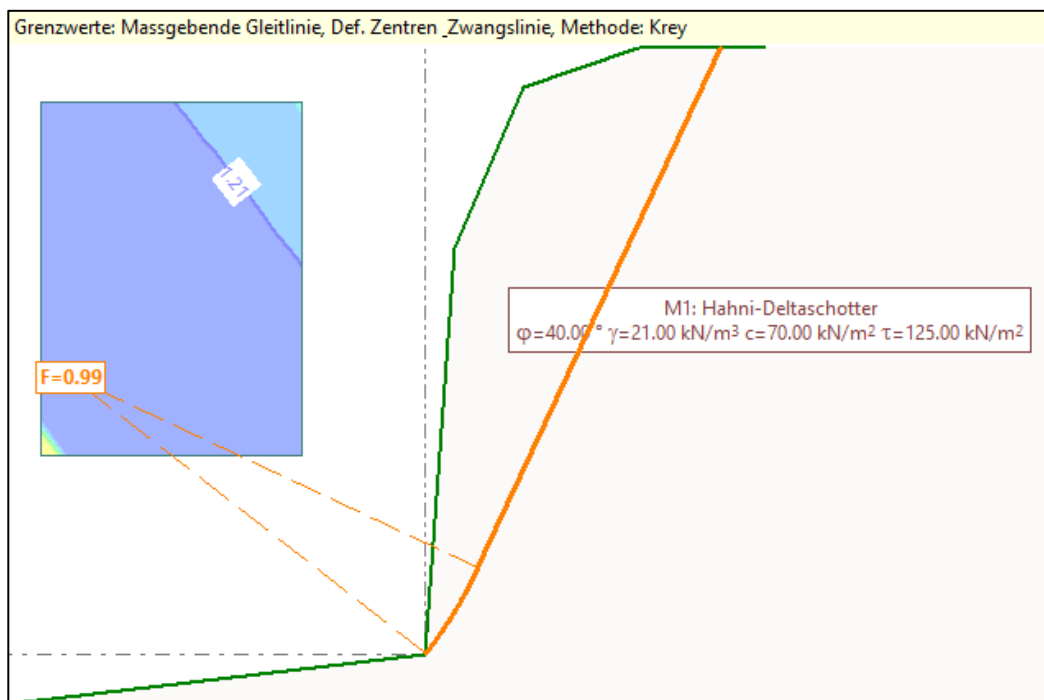
Abbildung 9: Rückrechnung der Bodenkennwerte des Hahni-Schotters mit globaler Sicherheit [globaler Beiwerte mit 1,0 berücksichtigt]

In Abstimmung mit dem Geotechnischen Institut wird für die Rückrechnung ein Reibungswinkel von 40° und eine Wichte von 21 kN/m^2 angesetzt und mit der Rückrechnung die Kohäsion des verkitteten Hahni-Schotters bestimmt. Dazu wird eine steilere Stelle der Talflanke weiter flussaufwärts zugrunde gelegt (vgl. Abbildung 8). Die Rückrechnung zeigt, dass eine Kohäsion von 70 kN/m^2 möglich ist (vgl. Abbildung 9) und in den Berechnung der Böschungsstabilität berücksichtigt werden kann. Die Rückrechnung ist im Anhang A dokumentiert.

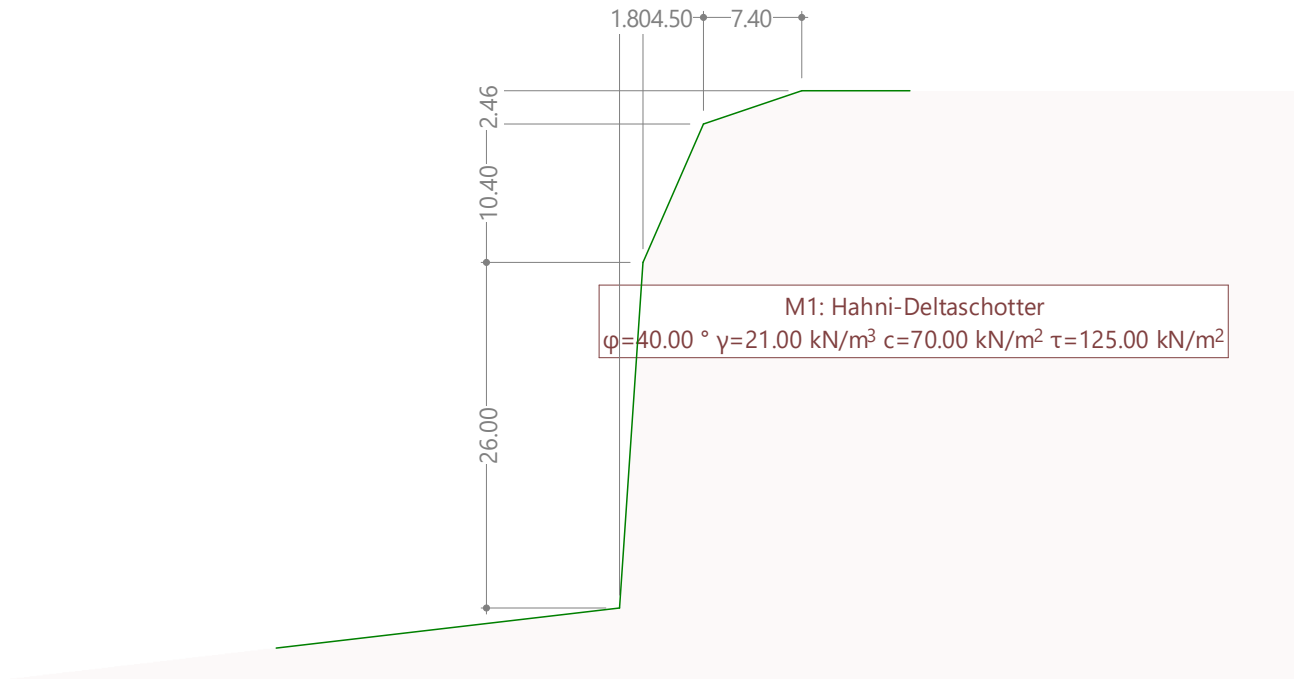
Geotechnical model

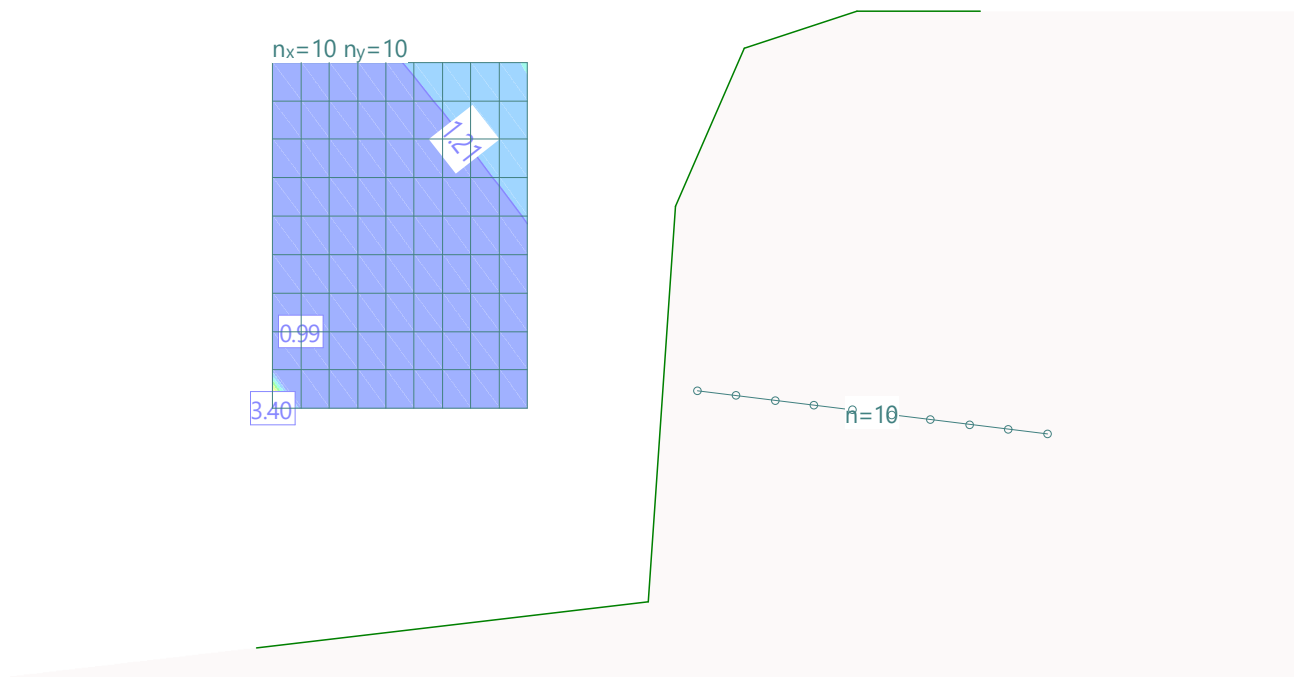
Definition of slip lines: Centres and constraint line

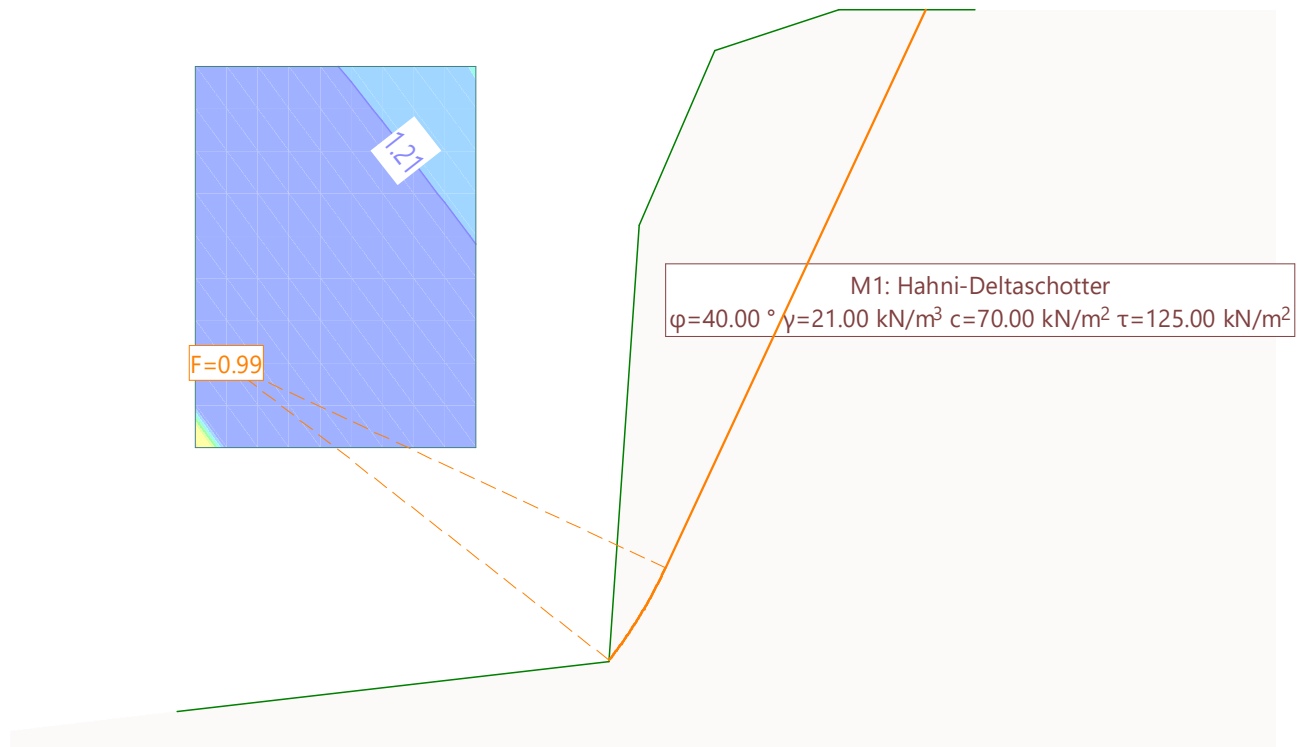
Grenzwerte: Massgebende Gleitlinie, Def. Zentren & Zwangslinie, Methode: Krey

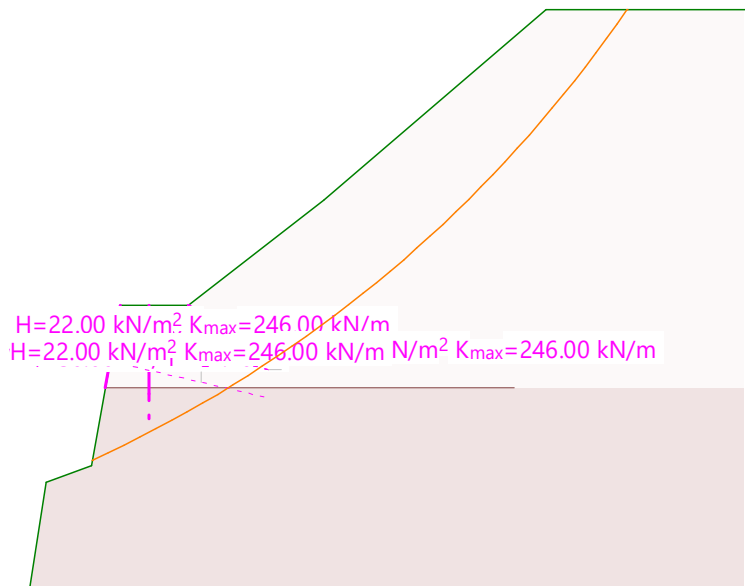
IGZ Tragsicherheit Typ 3, EWK 1: Massgebende Gleitlinie, Definition mit Zentren und Zwangslinie Mstb. 1 :367.5 (-28.92,-4.79..33.49,60.82)

Die Resultate zeigen, dass durch die Erosionsschutzmassnahmen die Böschungsstabilität um rd. 5% bis 7% verbessert wird. Die Nachweise der Böschungsstabilität sind mit der hergeleiteten Kohäsion von 70 kN/m² erfüllt.

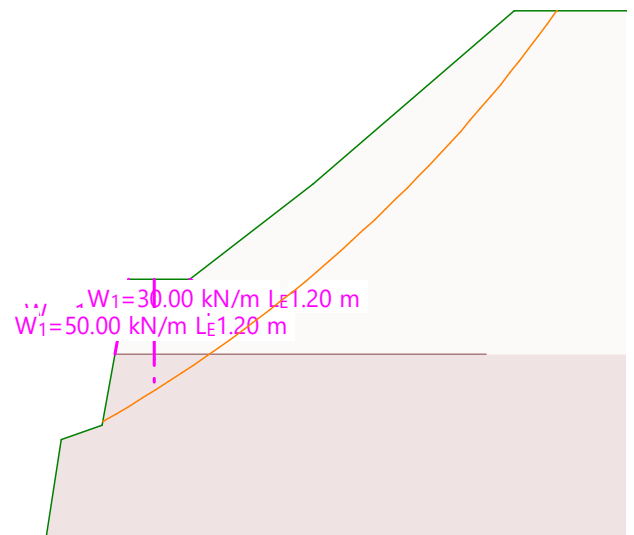
Grenzwerte: Massgebende Gleitlinie, Definition mit Zentren und Zwangslinie

WICHTIG: OHNE Erosionsschutzmassnahme (Nägel)

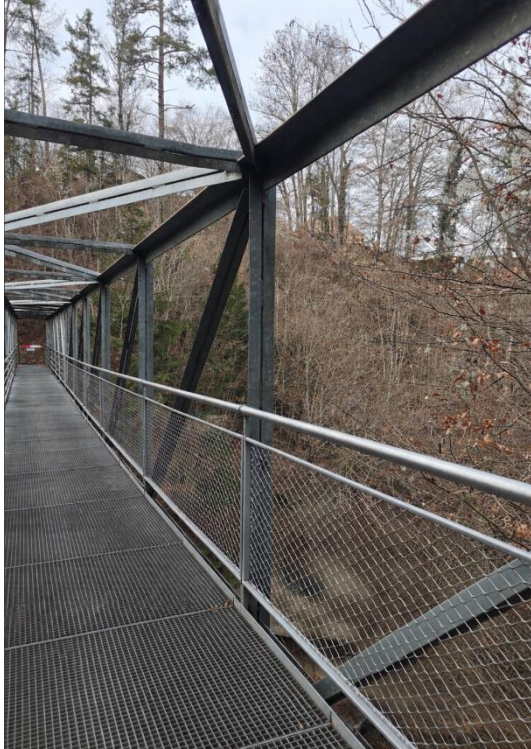
Visualisierung Brücke mit Netzgeländer

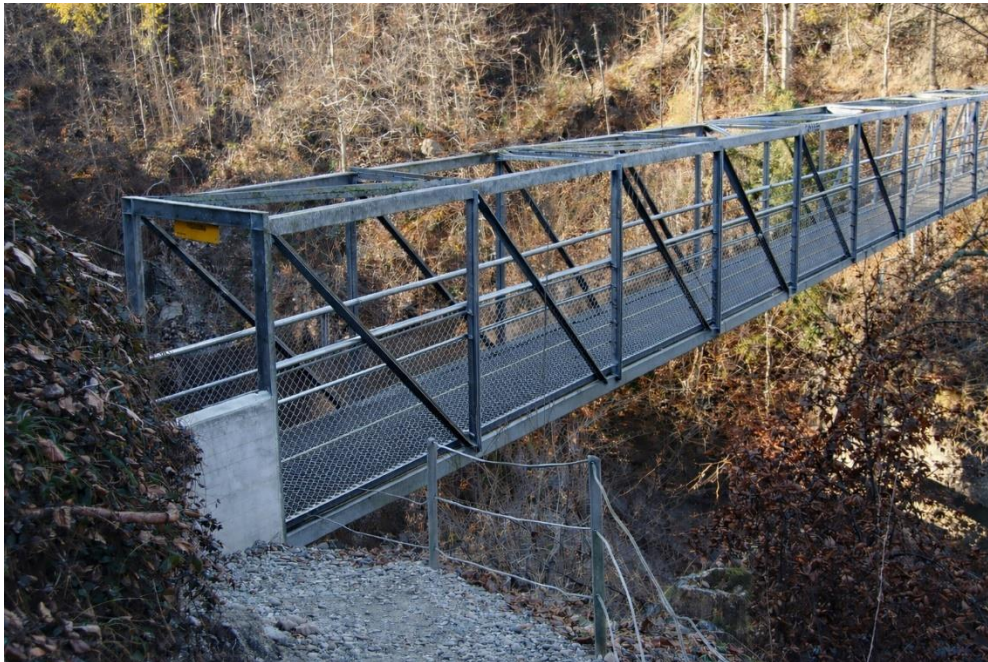
Visualisierung Brücke mit Netzgeländer
